Données produit

Revêtement industriel de protection des surfaces exposées à l'érosion-corrosion

Belzona® 1321

Ceramic S-Metal

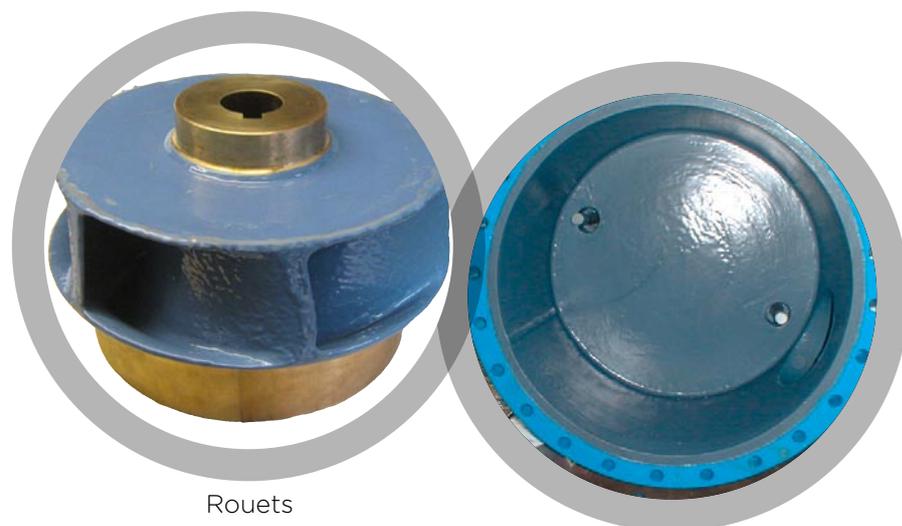
Rouets

Extrémités de boîtes à eau

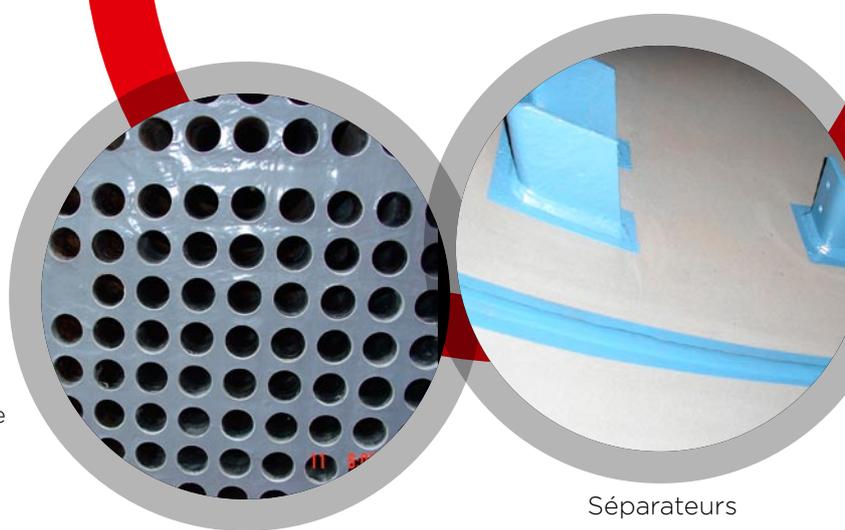
Échangeurs thermiques

Séparateurs

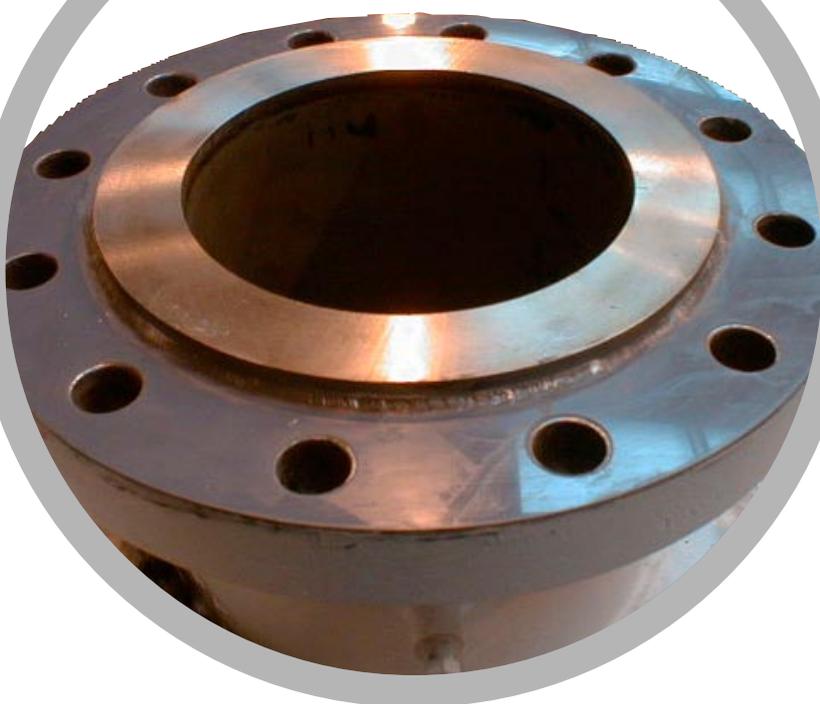
Faces de brides
